AZ: K 6763 FT

anbei erhalten Sie den Bericht über die Untersuchung der Sprungfeder.

ANALYSENBERICHT

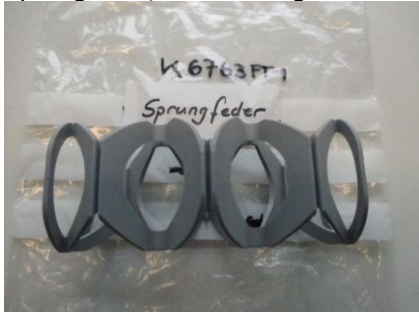
Probennummer	Bezeichnung	Prüfziel
K 6763 FT - 1	<i>Textilprobe</i> Sprungfeder, Kunststoff grau

Parameter	K 6763 FT - 1 Sprungfeder, Kunststoff grau
Beilsteintest	negativ

Hinweise auf die Verwendung von chlorierten Kunststoffen (z.B. PVC) wurden nicht gefunden.

Anmerkung: Das geprüfte Muster enthält keines der untersuchten Phthalate.
